التقييم الأولي لزلزال تركيا - سورية ٦ شباط ٢٠٢٣

في شمال غرب سورية

د. بدر الدين منلا الدخيل

Preliminary assessment of the Türkiye-Syria earthquake 6 February 2023 in northwestern Syria

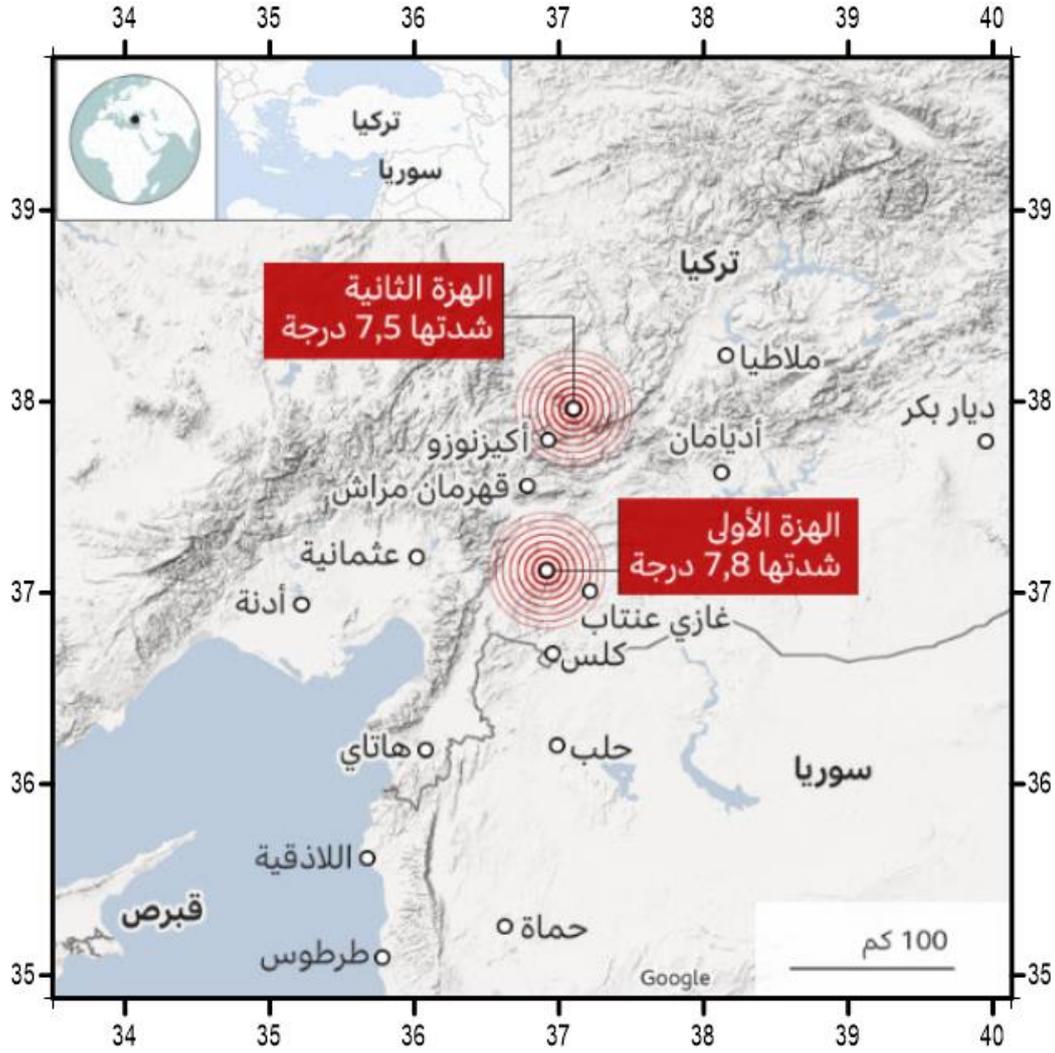
شكل (١). مركز زلزال ٦ شباط ٢٠٢٣ في شمال غرب غازي عنتاب ومرعش في تركيا. (معدلة من قبل الباحث من Google).

قدّرت هيئة المسح الجيولوجي الأمريكية (USGS) شدة الزلزال الأول بقوة ٧.٨ درجة، تقع بؤرة الزلزال غرب غازي عنتاب في محافظة غازي عنتاب، بالقرب من الحدود مع سورية. من المحتمل أن هذا الزلزال هو أقوى زلزال جرى تسجيله على الإطلاق في تركيا، حيث تعادل شدته شدة زلزال أرينجان عام ١٩٣٩.

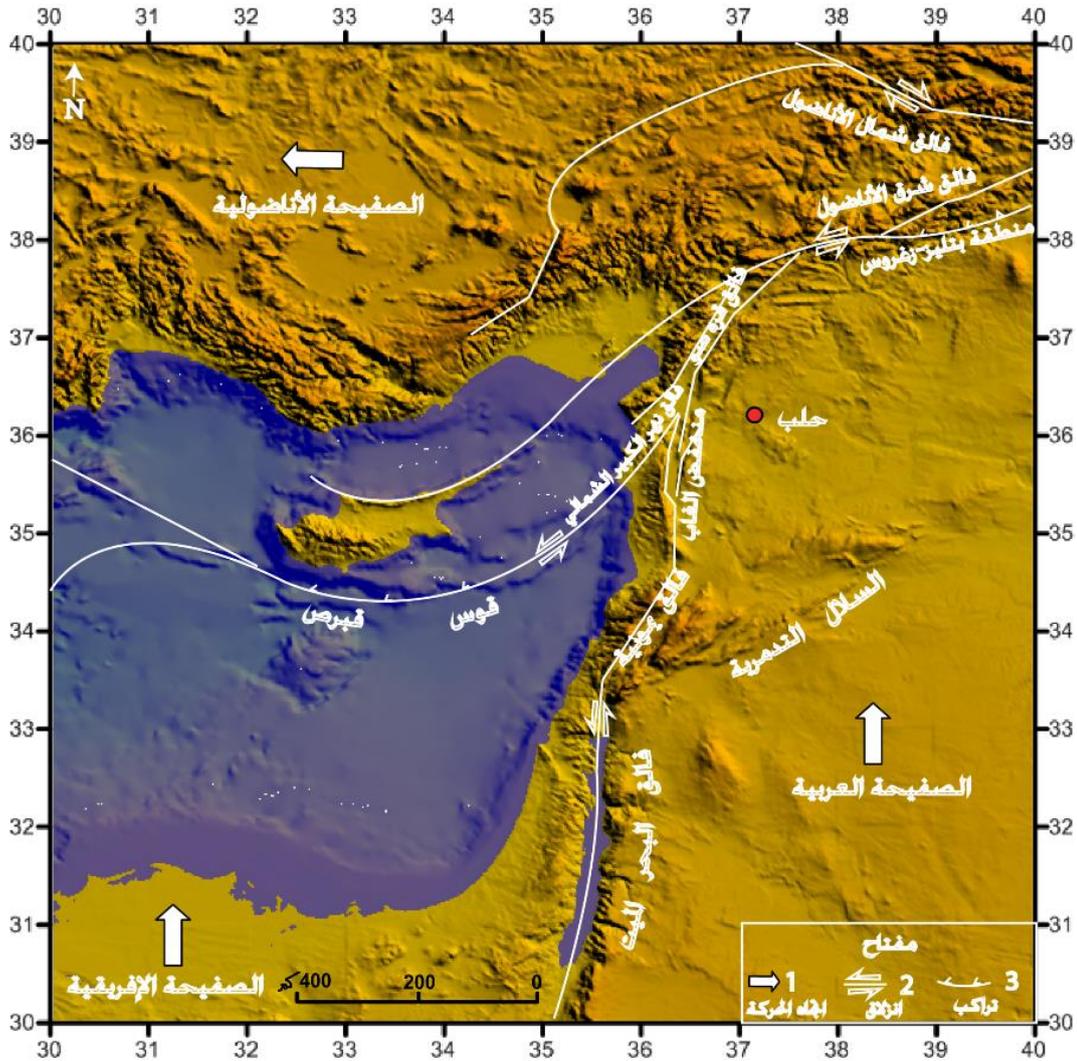
شكل (٢). الخريطة الجيوديناميكية للصفائح التكتونية العربية والإفريقية والأناضولية، حيث تقع منطقة الدراسة بالقرب من الحدود بين هذه الصفائح التكتونية (الدخيل، ٢٠١٢).

تقع منطقة الدراسة ضمن منطقة معقدة تكتونياً من اصطدام واندساس للعديد من الصفائح التكتونية (الإفريقية، العربية، الأناضولية والأوراسية)، إذ تقع منطقة الاندساس على طول فالق المشرق وفالق شرق الأناضول. حيث يفصل فالق المشرق الصفيحة العربية عن الصفيحة الإفريقية، ويمتد لأكثر من ١٢٠٠ كيلومتراً طولاً، من خليج العقبة جنوباً حتى تركيا شمالاً. بينما تقع منطقة الاصطدام في منطقة بنليز التي تفصل الصفيحة العربية عن الصفيحة الأناضولية (شكل رقم ٢).

تشكل حدود الصفائح التكتونية مع شبكة الفوالق مصدر النشاط الزلزالي والهزات الأرضية الكبرى. لذلك من الممكن حصول النشاط الزلزالي على طول المناطق الكبرى المتحركة أو على طول الفوالق البعيدة التي تكون أقل نشاطاً من المناطق ذات النشاط الزلزالي العنيف شكل (٢).

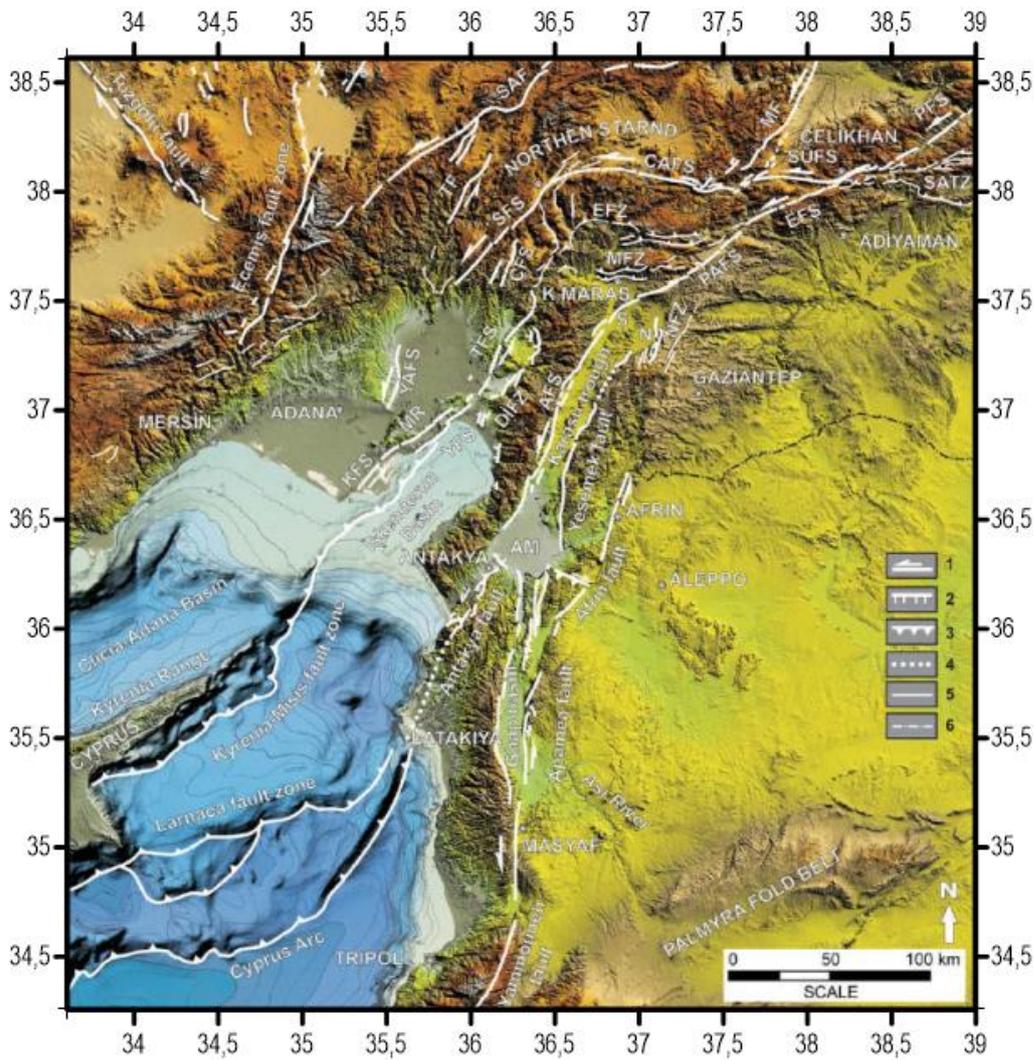
شكل (٣). الفوالق في سورية وتركيا. حيث ١ فالق جانبي يساري، ٢ فالق طبيعي، ٣ فالق عكسي، ٤ فالق سطحي، ٥ فالق ثانوي، ٦ الحدود الدولية. معدلة من قبل الباحث عن (Duman and Emre, 2013).

تشكل منطقة الغاب منطقة فالقية والتي تمتد على طول ٢٤٠ كم باتجاه شمال جنوب. وهي تشبه المنطقة الفالقية الجنوبية لفالق البحر الميت أو فالق المشرق، تتكون المنطقة الفالقية لمنطقة الغاب من وادي قلعة الحصن ١٨ كم طولاً ومنخفض الغاب ١١٠ كم، الذي يضم مجموعة من الفوالق، التي تبدأ من مرتفعات مصياف ٥٧ كم مع توضعات قليلة التخانة نسبياً والعائدة لفترة البليوسين والرباعي. تقع منطقة الفالق النشط في الطرف الشرقي لمنخفض العمق ٥٥ كم طولاً، وتتابع فوالق الغاب امتدادها شمالاً حتى تتقاطع مع فوالق منطقة قرا- صو، والتي تعتبر جزءاً من منطقة فوالق شرق الأناضول (شكل ٣).

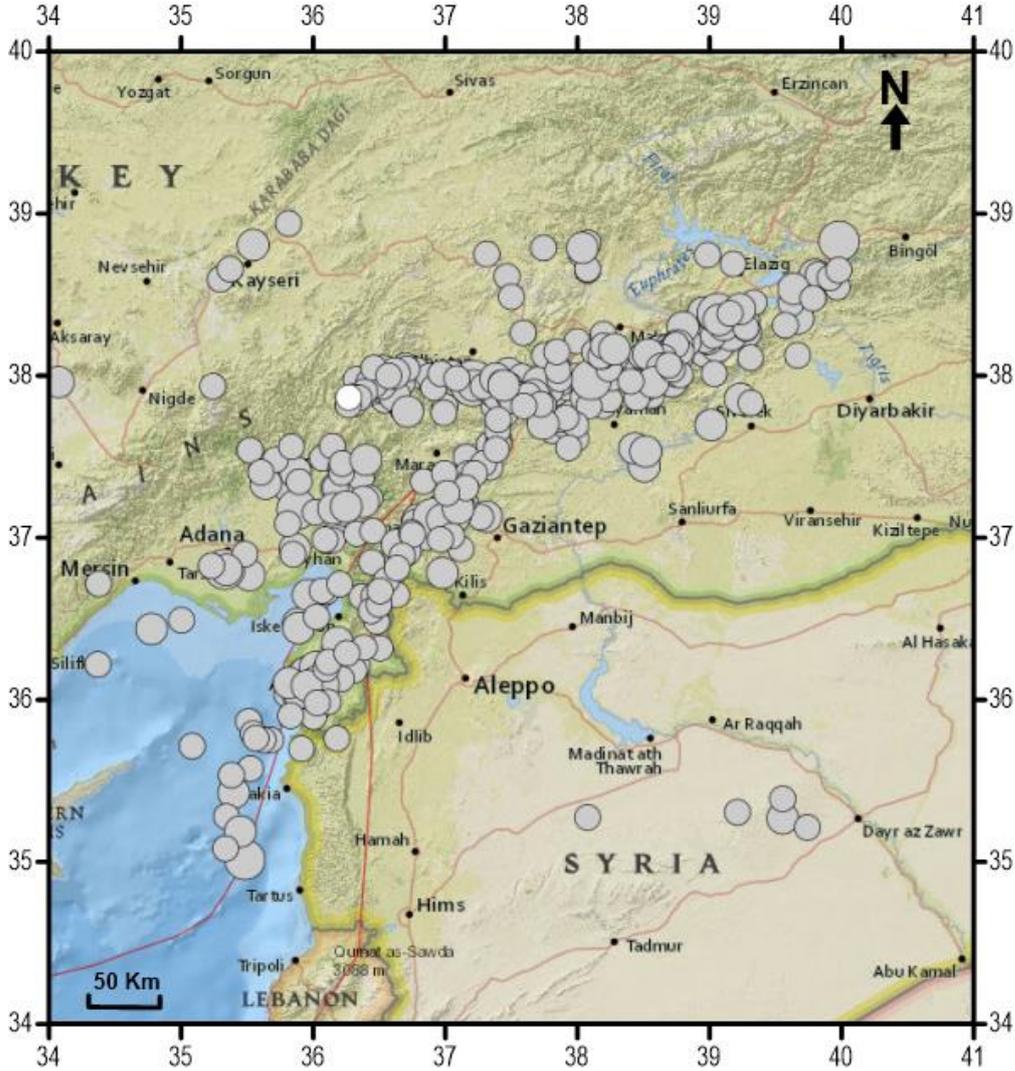
شكل (٤). خريطة مواقع الهزات الارتدادية من شباط حتى تموز ٢٠٢٣ حسب USGS الأمريكية.

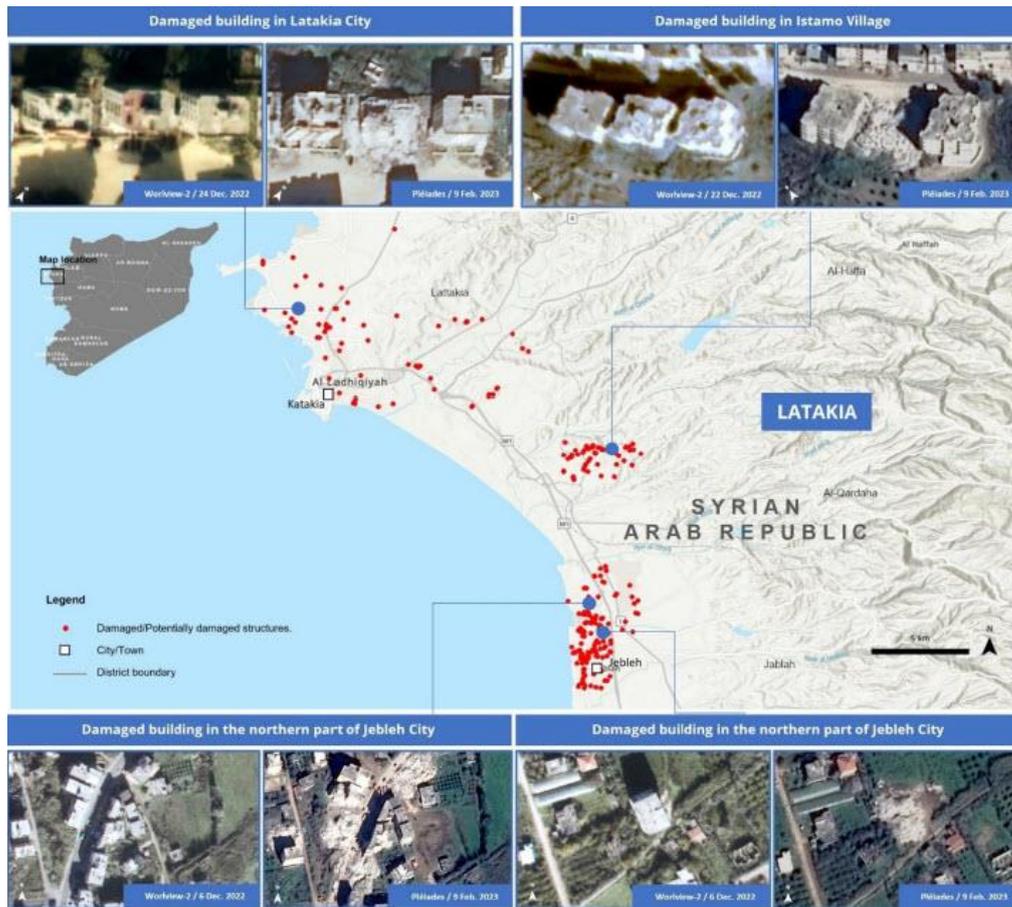
شكل رقم (٥). خريطة محافظة اللاذقية التي تضررت بالزلزال حسب (UNOSAT, 2023). تم التقييم الأولي للأضرار التي لحقت بالمباني والمنشآت في محافظة اللاذقية باستخدام نهج تفسير الصور، باستخدام صور أقمار صناعية عالية الدقة قبل وبعد الحدث الزلزالي المتاحة من خلال ميثاق الفضاء. وتم الحصول على صور الأقمار الصناعية بعد الحدث في ٩ و ١٢ شباط ٢٠٢٣، إضافة إلى الصور المتوفرة قبل الكارثة. في المناطق التي تم تحليلها، لوحظ وجود ٨٢ مبنى بأضرار جسيمة مرئية. وسجلت مدينة جبلة أكبر عدد من المباني المتضررة من الزلزال في المحافظة، حيث بلغ عدد المباني المتضررة والمرتبطة ١٢١ مبنى شكل رقم (٥).

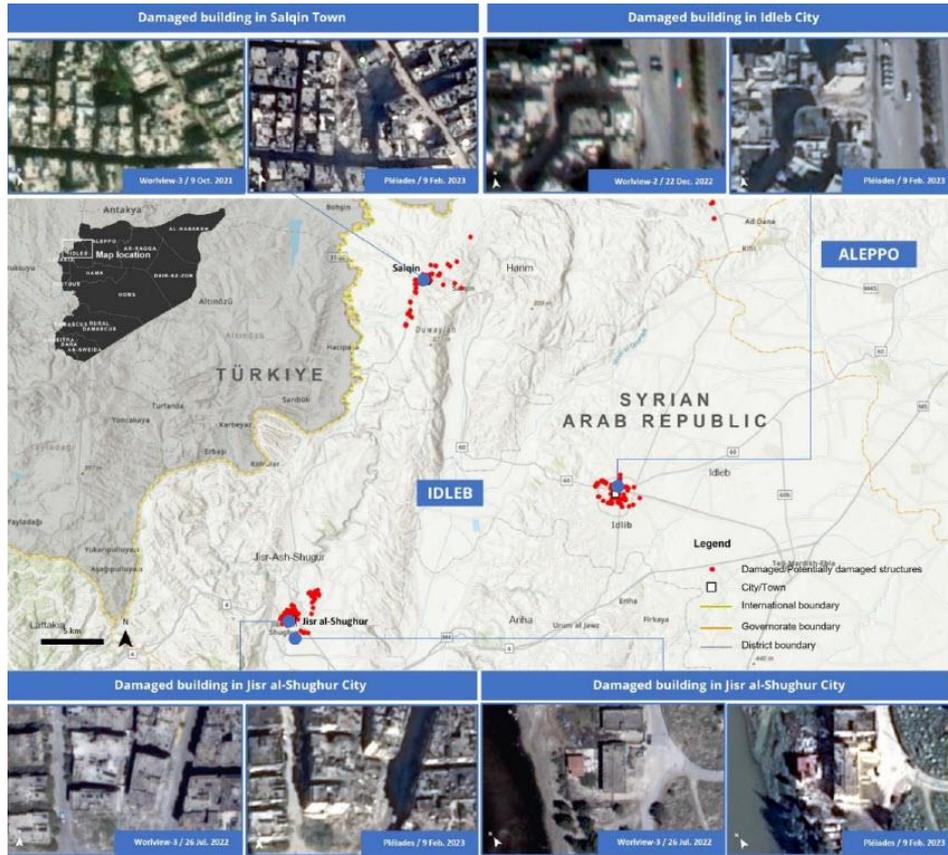
شكل رقم (٦). خريطة محافظة إدلب والمناطق التي تضررت بالزلازل حسب (UNOSAT, 2023).

يقدر عدد السكان في محافظة إدلب بنحو ١.٢ مليون نسمة حسب UNOSAT لعام ٢٠٢١ وتبلغ مساحتها نحو ٥٤١٨ كم^٢. يتألف نطاق التحليل العام لمحافظة إدلب من سبع مناطق منفصلة ذات أهمية تغطي حوالي ٨٦ كيلومتراً مربعاً عبر ثلاث مناطق، بما في ذلك إدلب وجسر الشغور وحارم. كما ورد في الجدول رقم (٢)، يُظهر تحليل UNOSAT ٣٦٩ مبنى مع تلف واضح أو ضرر محتمل للمباني شكل رقم (٦).

تم إجراء التقييم الأولي للأضرار التي لحقت بالمباني والمنشآت في محافظة إدلب باستخدام نهج تفسير الصور، باستخدام صور أقمار صناعية عالية الدقة قبل وقوع الزلزال وبعده. والحصول على صور الأقمار الصناعية بعد الحدث في ٩ و ١٦ و ١٧ و ٢٢ شباط ٢٠٢٣، جنباً إلى جنب مع الصور المتاحة قبل الكارثة. في المناطق التي تم تحليلها، لوحظ وجود ١٠٣ مبان ذات أضرار مرئية جسيمة. في بلدة سلقين، لاحظ المحللون أكبر عدد من المباني المتضررة من الزلزال، حيث تم الكشف عن ٩٦ مبنى تالفاً وربما الأكثر تضرراً شكل رقم (٦).

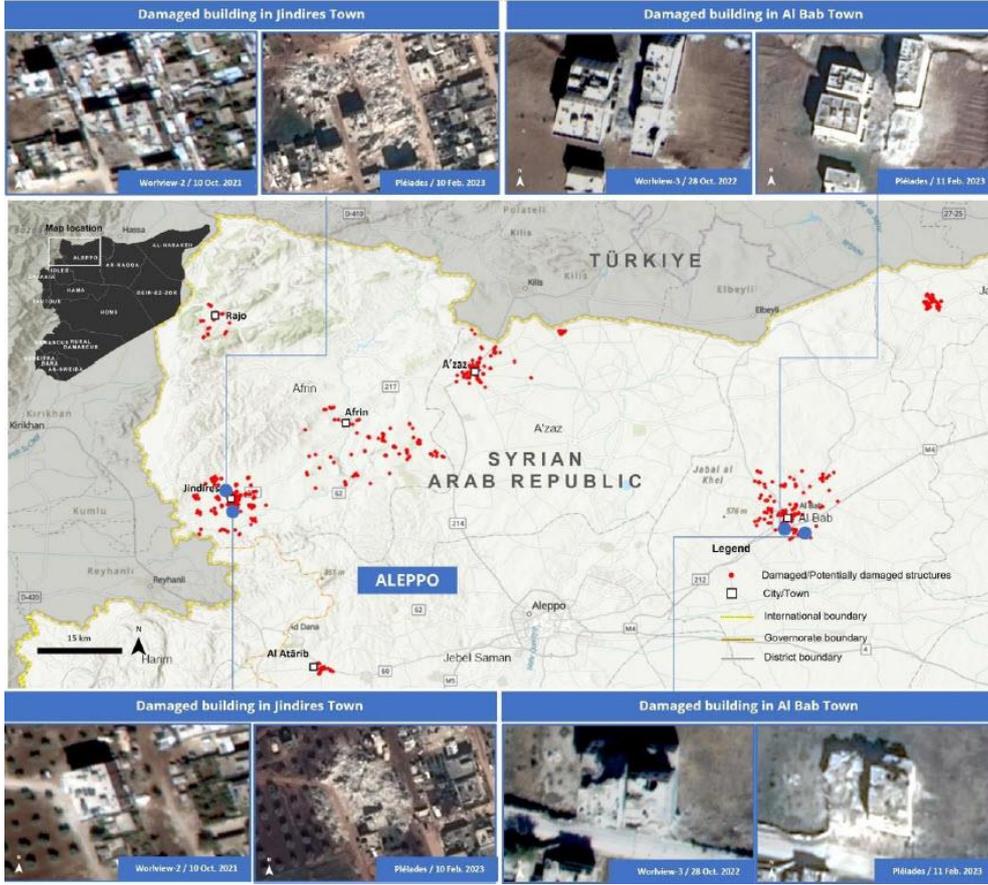
شكل رقم (٧). خريطة محافظة حلب والمناطق الأكثر تضرراً بالزلازل جنديرس والباب حسب (UNOSAT, 2023).

يُظهر التحليل الأولي 1426 مبنى مع تلف واضح أو ضرر محتمل. أُجري التقييم الأولي للأضرار التي لحقت بالمباني والمنشآت في محافظة حلب باستخدام نهج تفسير الصور، باستخدام صور أقمار صناعية عالية الدقة قبل وقوع الزلازل وبعده والتي أتاحت من خلال ميثاق الفضاء. تم الحصول على صور الأقمار الصناعية بعد الحدث في ٧ إلى ١٢ و ١٥ و ١٧ شباط ٢٠٢٣، جنباً إلى جنب مع الصور المتاحة قبل الكارثة. في المناطق التي تم تحليلها، لوحظ وجود ٤٣١ مبنى بها أضرار مرئية جسيمة. في بلدة جنديريس، لاحظ المحللون أكبر عدد من المباني المتضررة من الزلازل، حيث تم اكتشاف ٧٨٠ مبنى متضرراً ومحتملاً شكل رقم (٧).

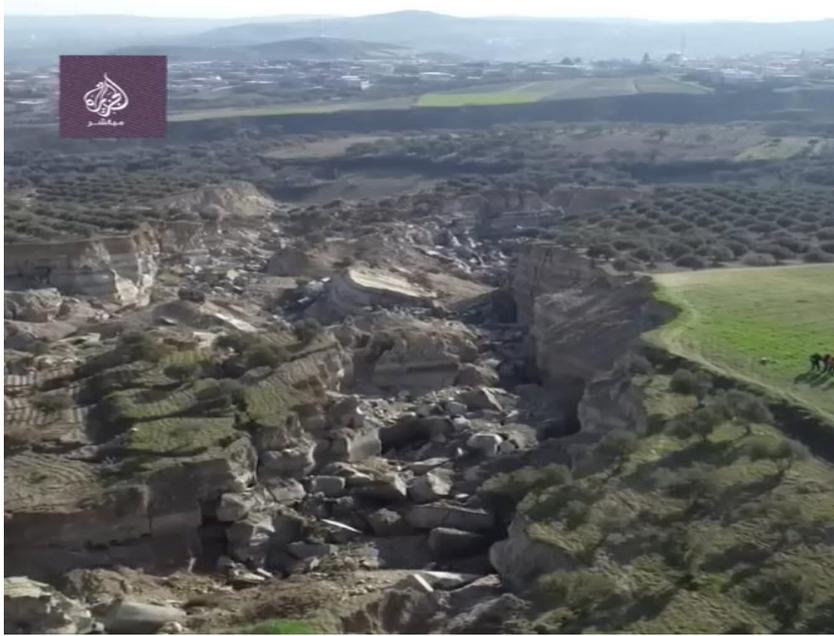
صورة رقم (١). تمزق القشرة الأرضية في أنطاكيا ولاية هاتاي التركية بعرض حتى ٣٠ م (الجزيرة.نت).

وقد حدث أكبر تمزق للقشرة الأرضية في ولاية هاتاي (أنطاكيا) حيث قدر عرض التمزق ب ٣٠ م في حقل من الزيتون وعمق أكثر من ١٠ م بحيث تشكل وادٍ جديد في حقل الزيتون صورة رقم (١).

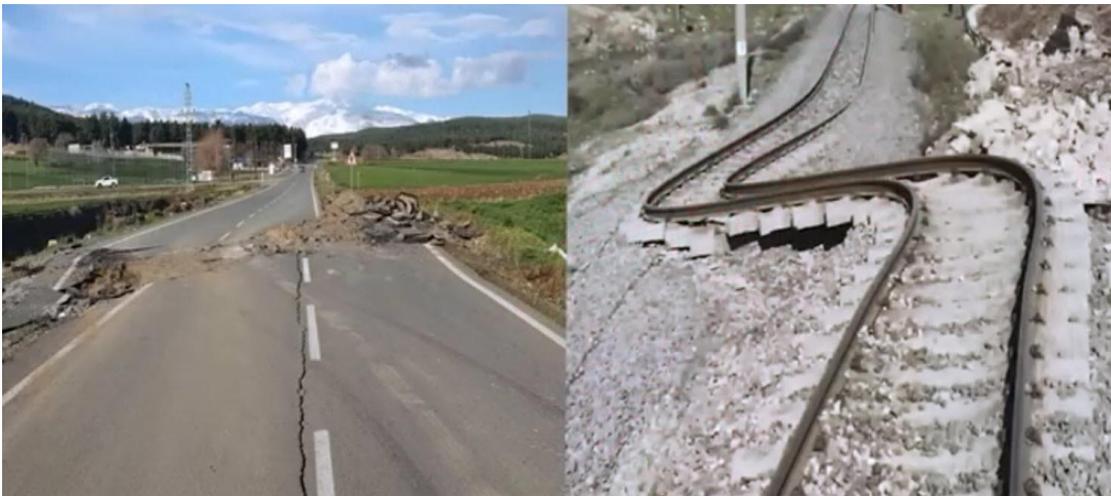
صورة رقم (٢). انزياح سكة الحديد وطريق المواصلات بفعل الزلزال.

ونتيجة لتحرك القشرة الأرضية فقد أدى مرور الصدع إلى انزياح سطح الأرض على جانبي الصدع لعدة أمتار كما ظهر بشكل واضح على تلوي سكة الحديد وانحرافها، كذلك انزياح طريق المواصلات وتمزقه كما يظهر في الصورة رقم (٢).

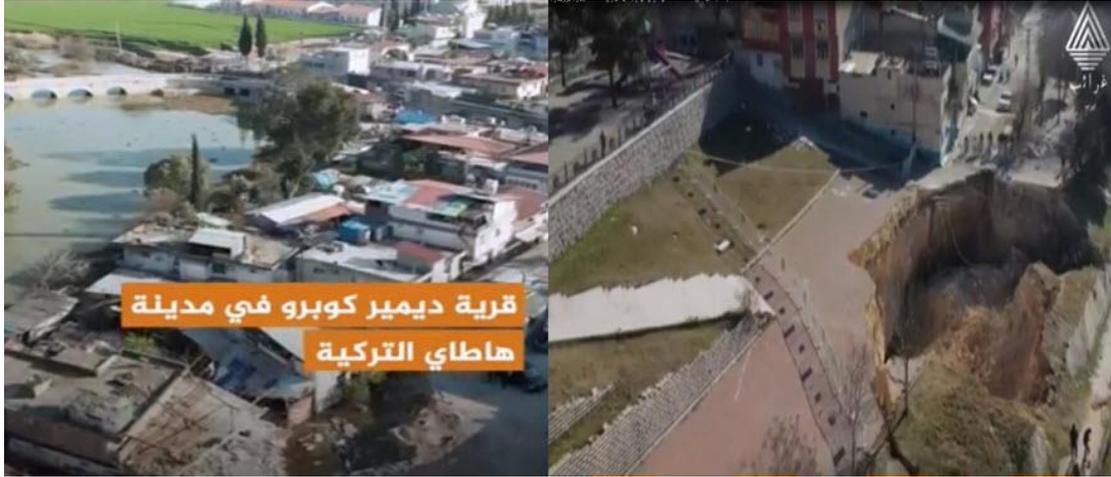
صورة رقم (٣). انشطار قرية ديميركوبرو إلى قسمين.

كما تسبب الزلزال في هبوط لجزء من قرية ديميركوبرو التركية في ريف أنطاكية لأربعة أمتار وانشطرت القرية إلى قسمين وانزلقت لعدة أمتار مبتعدة عن الجزء المتبقي في الأعلى، وجريان المياه في الجزء المنخفض كمجرى جديد للنهر المجاور للقرية، وهذا يدل على مرور الفالق في القرية المذكورة وانفتاح الأرض لحوالي ٣-٤ أمتار صورة رقم (٣).

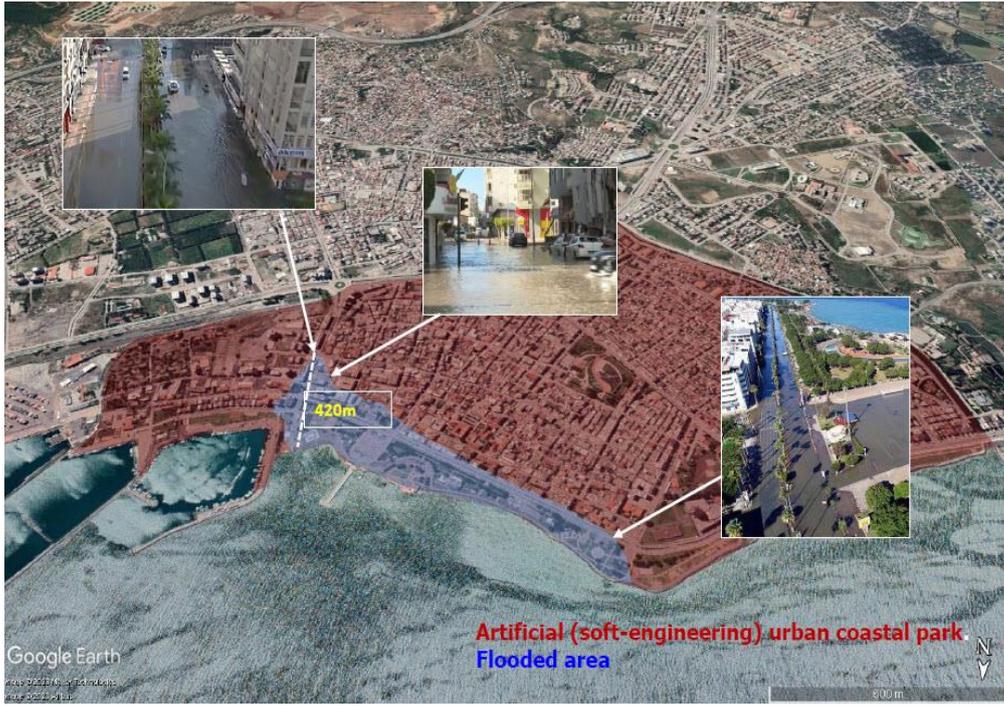
صورة رقم (٤). غرق سواحل اسكندرونة حتى ٢٠٠م داخل المدينة.

حدث انخسافٌ كبيرٌ للأرض في مدينة إسكندرونة الساحلية، ما تسبب في إغراق البحر لأجزاء من المدينة؛ حيث زحف بما يصل إلى ٢٠٠ متر إلى الداخل. رغم أن هذا الزلزال الضخم أنتج في الغالب حركة أفقية، فمن المؤكد أن يكون هناك صدع تسبب بحدوث انخساف واسع النطاق في المنطقة. حيث مستوى الهبوط وحجمه متوقعان تمامًا بهذا المقياس من زلازلٍ كبيرة. كما حدثت حالات انخساف مماثلة في مدينة غولجوك التركية بعد زلزال أزميت ١٩٩٩، وفي كايكورا عندما حدث زلزال كايكورا ٢٠١٦، قد تكون الرواسب اللينة، والأمواج العالية من الطقس العاصف والتسونامي أسهمت في التأثيرات التي لوحظت في إسكندرونة. صورة رقم (٤).

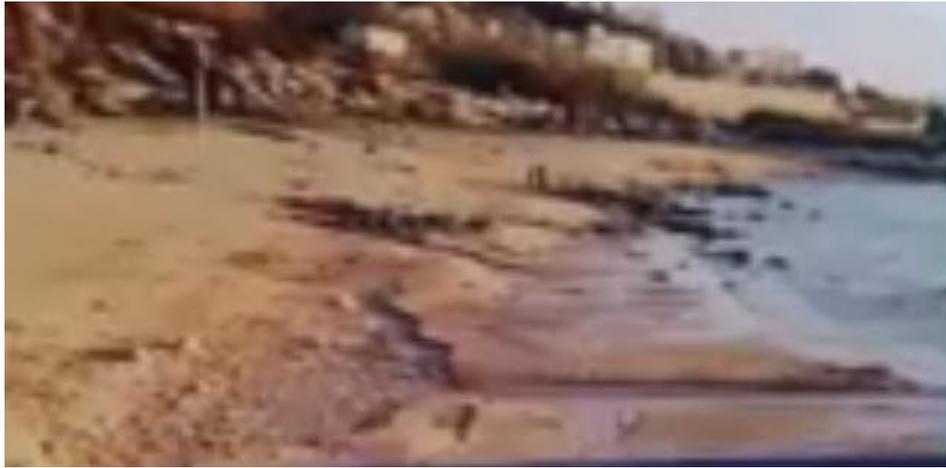
صورة رقم (٥). انحسار مياه البحر المتوسط عن الشواطئ اللبنانية.

ظاهرة انحسار مياه البحر المتوسط في لبنان وتركيا وإيطاليا وفلسطين وسورية أثارت القلق لدى السكان بقرب وقوع كارثة جديدة في المنطقة، وحسب شهود عيان في لبنان وتصوير للمنطقة فإن البحر تراجع لنحو ٢٠ متراً ولعمق نحو مترين تقريباً بعيداً عن الشاطئ. ولكن هذا التراجع للمياه لا تكون مرتبطة بالزلازل وترتبط بشكل كبير بالمناخ وبظاهرة المد والجزر التي يمكن أن تتراجع المياه على النحو السابق ونقول عنها بحصول مد أعظمي أو انحسار أعظمي صورة رقم (٥).

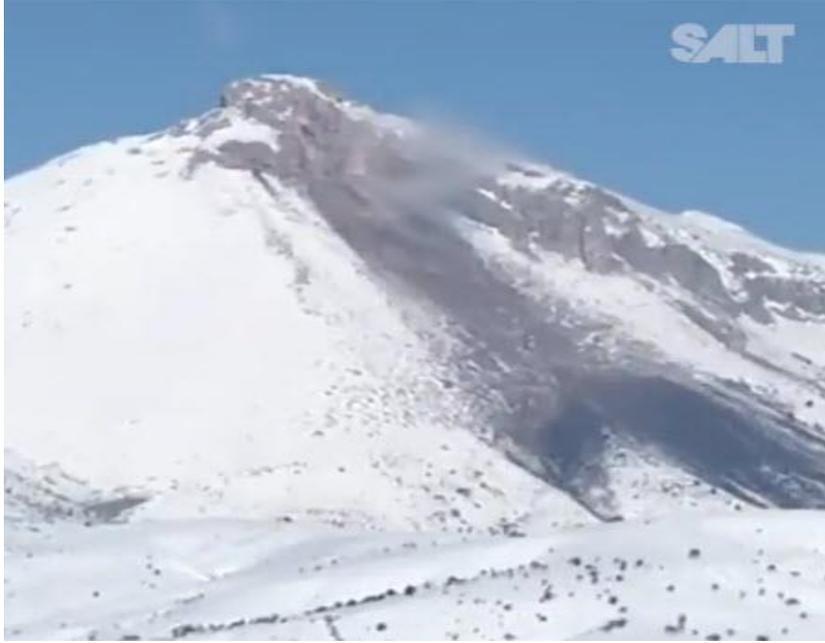
صورة رقم (٦). خروج الدخان من جبل كوشكاياسي في ولاية كهрман مرعش التركية.

تصاعد أعمدة الدخان من جبل جوكسون كوشكاياسي في ولاية كهرمان مرعش التركية بتاريخ ١٢ شباط ٢٠٢٣ عقب حدوث زلزال ٦ شباط فقد تحركت طبقات الطين الحجري (الصهارة) على

عمق ٤١ كم في كهрман مرعش، وشكلت بركاننا يقذف البازلت الساخن عند ٢٠٠٠ درجة مئوية. والرماد وبخار الماء والثلج الذي خرج من الصدع العميق الذي شكله الزلزال في جبل كوشكاياسي في كهрман مرعش أذاب الثلج على الجبل وتدفق إلى سفح الجبل بسرعة ٤٠ - ٦٠ كم / ساعة كسائل ساخن مع الوحل. وأعلنت إدارة الكوارث والطوارئ التركية AFAD أنه لا يوجد تدفق للحمم البركانية أو رماد بركاني في المنطقة صورة رقم (٦).

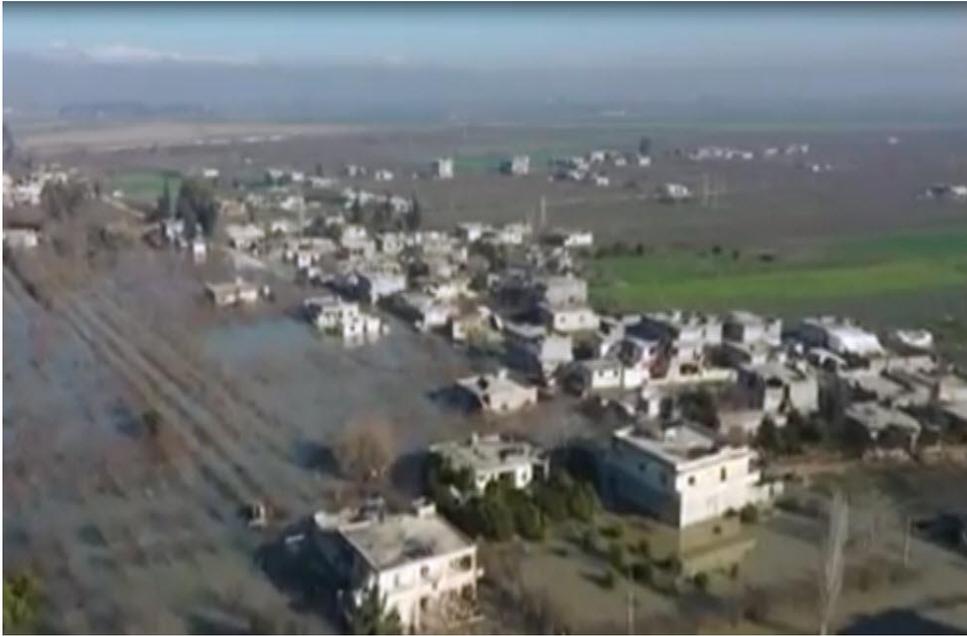
صورة رقم (٧). غرق قرية التلول بفعل انهيار الساتر الترابي الناتج عن الزلزال.

أما في سورية فقد كان هناك آثار واضحة للزلزال على سد قرية التلول على نهر العاصي فقد أدى زيادة تدفق المياه إلى البحيرة خلف السد إلى ارتفاع مستوى المياه بفعل الثلوج التي سبقت الزلزال ثم تبعها أمطار غزيرة، ثم تفتحت ينابيع جديدة بفعل الزلزال الأمر الذي أدى إلى ارتفاع مستوى المياه خلف السد والسد عبارة عن سد ترابي ارتفاعه حوالي ثلاثة أمتار وعرضه نحو مترين يحيط بقرية التلول لعدة كيلومترات ويفصلها عن نهر العاصي، وقد قمنا بدراسة ميدانية للسد وتبين تكسر السد من عدة نقاط نتيجة الصدوع المارة من جسم السد وانزياح جسم السد عن الوضع المستقيم في منطقة مرور الصدع، وبالتالي لم يستطع السد الصمود أمام هذا الكم الهائل من المياه المتدفقة بفترة

قصيرة، وكانت النتيجة انهيار السد وطوفان قرية التلول والمخيمات المحيطة، ما أدى إلى نزوح الأهالي نتيجة محاصرة المياه للمنازل وغمر الحقول، صورة رقم (٧).

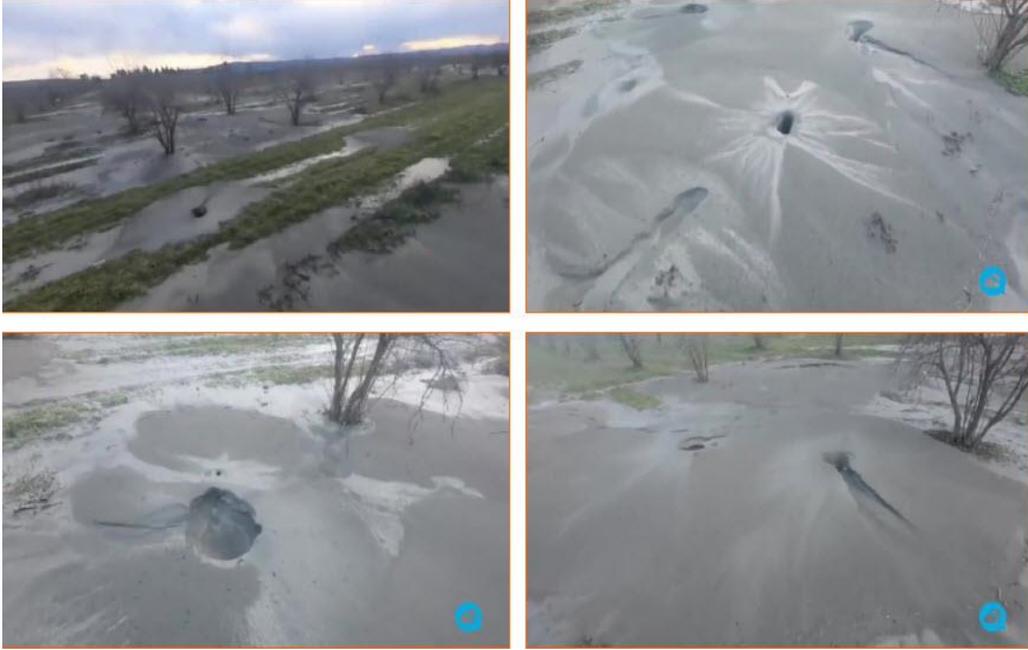
صورة رقم (٨). براكين الطين التي ظهرت بفعل الزلزال في قرية التلول.

كذلك تشكل عشرات براكين الطين بأبعاد صغيرة لا تتجاوز المتر الواحد ارتفاعاً ونحو ٥ م قطر قاعدة البركان الطيني في قرية التلول أيضاً، والسبب في تشكل هذه الظاهرة نتيجة تحرك القشرة الأرضية بفعل الزلزال الذي أدى إلى تحرك طبقات المياه الجوفية على شكل موجة ارتفعت إلى الأعلى حتى مستوى سطح الأرض. فتدفق الماء الجوفي في هذه الطبقات وخرج على شكل تدفق إيجابي إلى سطح الأرض كالينابيع الارتوازية، وقد ترافق مع تدفق المياه الجوفية خروج الطين والسلت والرمل وحببيبات التربة الناعمة والتي ترسبت على جوانب فوهة خروج المياه الجوفية على شكل مخروطي، وبعد تراجع مستوى الماء الجوفي نتيجة لتراجع موجة المياه الجوفية واستقرارها بمستوى أدنى من سطح الأرض، أدى إلى زوال المياه المتدفقة وبقاء الرواسب الطينية والسلتية والرملية على شكل هرمي تدعى براكين الطين، صورة رقم (٨).
